DIAGNOSI ENERGETICA

-MUNICIPIO-

Relazione di diagnosi energetica
Redatta ai sensi norma UNI CEI EN 16247

Committente: Comune di Gazzola (PC)

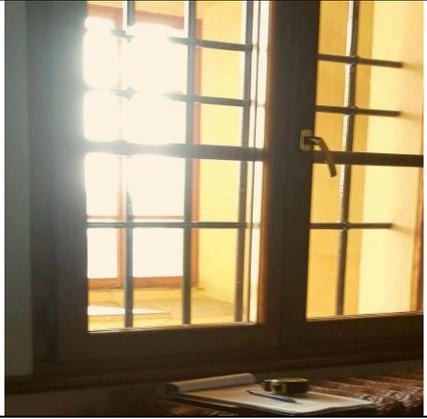
Solaio in calcestruzzo_42,5		810,00	1,933	
Portone _Cod.5		4,35	2,233	
Portone_Cod.4		5,35	2,233	
Finestra_Cod.1	Il serramento è nuovo, dovrebbe essere stato installato nel 2008, quindi con ottime caratteristiche energetiche e di tenuta all'aria. In prossimità del serramento c'è lo sguincio, tipico di un edificio storico realizzato con muratura pesanti in mattoni	30,24	1,703

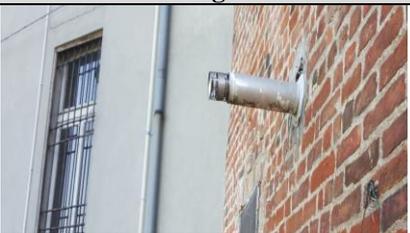
Struttura	Descrizione	A _{tot} [m ²]	U [W/m ² K]	Immagine
Muratura in mattoni pieni spess: 55 cm	L'involucro opaco verticale è in mattoni pieni con il lato interno ed esterno intonacato con intonaco a base di cemento e calce. Solo alcune parti dell'edificio, soprattutto sul prospetto nord non è presente l'intonaco ed i mattoni sono faccia a vista s	221,11	1,076

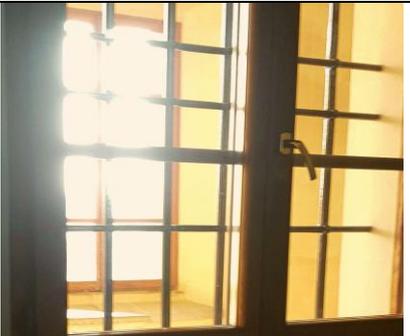
Muratura in mattoni pieni spess: 55 cm (verso ambienti non riscaldati)		60,18	0,981	
Sottofinestra Finestra_Cod.1	E' la porzione di muro che fa da sguincio in prossimità delle finestre. Questa caratteristica è frequente quando ci sono murature molto spesse, veniva utilizzata per aumentare la luce in ingresso	5,67	1,761	
Solaio in calcestruzzo_42,5		180,50	1,933	
Finestra_Cod.1	Il serramento è nuovo, dovrebbe essere stato installato nel 2008, quindi con ottime caratteristiche energetiche e di tenuta all'aria. In prossimità del serramento c'è lo sguincio, tipico di un edificio storico realizzato con muratura pesanti in mattoni	15,12	1,703

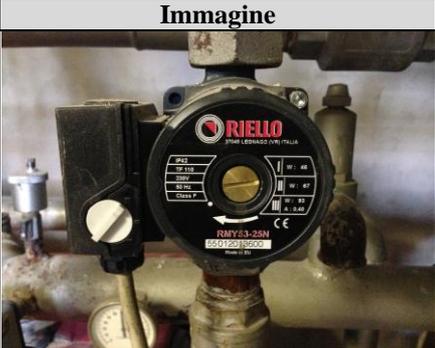
Distribuzione	Descrizione	Immagine
Distribuzione verticale	Unico circuito di distribuzione del fluido termovettore. Distribuzione in Centrale Termica non isolata. Distribuzione verticale in montanti si ritiene non sufficientemente isolata (stima)

3.2.4. Sottosistema di distribuzione

Per la parte ‘Municipio’ esiste un solo circuito di distribuzione del fluido termovettore (acqua), azionato da una pompa a giri fissi, di marca Riello (Classe F, assorbimenti: 93 W / 67 /46) e modello RMDT 50-25. I circuiti di distribuzione in centrale termica sono scarsamente isolati, così come si ritiene, lo siano, i tratti in montanti verticali che raggiungono i collettori posizionati al piano terra ed al piano primo.

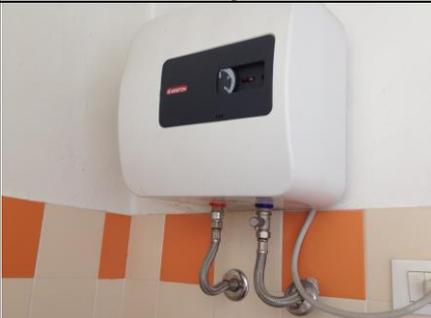
Generatore	Descrizione	Pot nominale [W]	Immagine
Boiler elettrici	Boiler elettrici per la produzione di acqua calda sanitaria	2.400

L'acqua calda sanitaria è prodotta attraverso n. 2 boiler elettrici ubicati nei bagni dell'edificio. Non si ritiene rappresentino una particolare criticità a livello energetico, in quanto il consumo di acqua calda sanitaria è trascurabile rispetto al fabbisogno di energia per il riscaldamento dell'edificio nella stagione invernale.

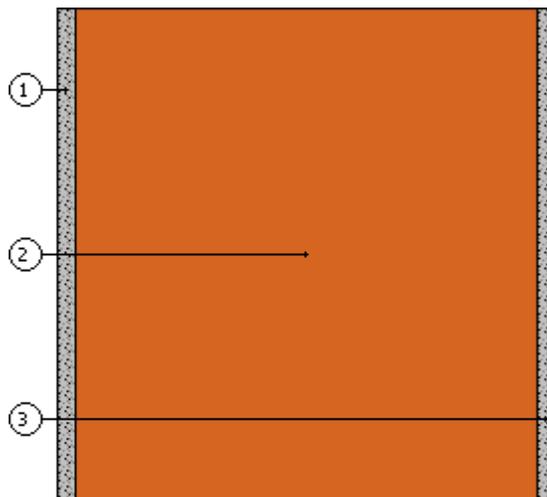
Muratura in mattoni pieni spess: 55 cm

N	Descrizione dall'interno verso l'esterno	Spessore [cm]	λ [W/mK]	C [W/m ² K]	δ [kg/m ³]	$\delta_p \times 10^{12}$ [kg/msPa]	R [m ² K/W]
1	Intonaco di calce e gesso	2,0	0,700		1.400	19,3	0,029
2	Mattoni pieni (1800 kg/m ³)	51,0	0,720		1.800	27,571	0,708
3	Malta di calce o di calce e cemento	2,0	0,900		1.800	9,65	0,022
Spessore totale		55,0

Resistenza superficiale interna	0,130
		Resistenza superficiale esterna	0,040
Trasmittanza termica [W/m ² K]	1,076	Resistenza termica totale	0,929
Trasmittanza termica periodica [W/m ² K]	0,039		
Sfasamento [h]	19,33		
Smorzamento	0,037		
Capacità termica interna [kJ/m ² K]	61,766

Massa superficiale: 918,000 kg/m²

U calcolata : 1,076 W/mq K

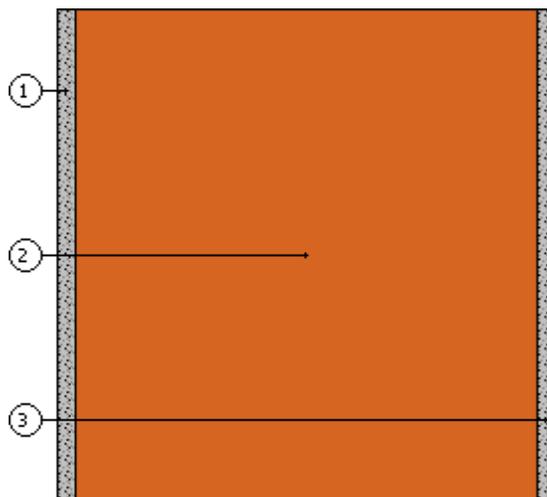
Muratura in mattoni pieni spess: 55 cm (verso ambienti non riscaldati)

N	Descrizione dall'interno verso l'esterno	Spessore [cm]	λ [W/mK]	C [W/m ² K]	δ [kg/m ³]	$\delta_p \times 10^{12}$ [kg/msPa]	R [m ² K/W]
1	Intonaco di calce e gesso	2,0	0,700		1.400	19,3	0,029
2	Mattoni pieni (1800 kg/m ³)	51,0	0,720		1.800	27,571	0,708
3	Malta di calce o di calce e cemento	2,0	0,900		1.800	9,65	0,022
Spessore totale		55,0

Resistenza superficiale interna	0,130
		Resistenza superficiale esterna	0,130
Trasmittanza termica [W/m ² K]	0,981	Resistenza termica totale	1,019
Trasmittanza termica periodica [W/m ² K]	0,024		
Sfasamento [h]	20,24		
Smorzamento	0,025		
Capacità termica interna [kJ/m ² K]	61,842

Massa superficiale: 918,000 kg/m²

U calcolata : 0,981 W/mq K

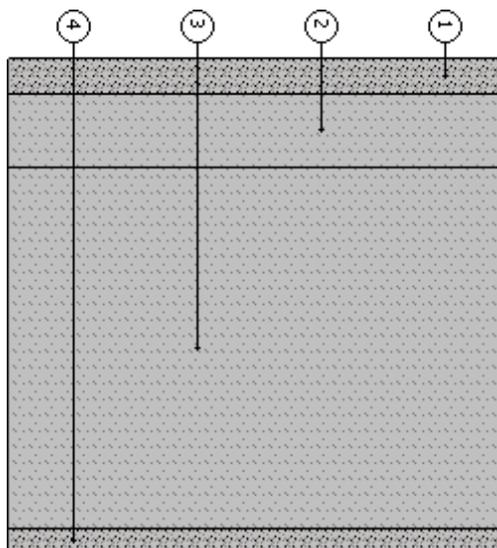
Basamento

N	Descrizione dall'alto verso il basso	Spessore [cm]	λ [W/mK]	C [W/m ² K]	δ [kg/m ³]	$\delta_p \times 10^{12}$ [kg/msPa]	R [m ² K/W]
1	Malta di cemento	3,0	1,400		2.000	9,65	0,021
2	Massetto in calcestruzzo ordinario (1500-1700-1900 kg/m ³)	6,0	1,060		1.700	1,93	0,057
3	Calcestruzzo armato (getto)	30,0	1,910		2.400	1,485	0,157
4	Malta di calce o di calce e cemento	2,0	0,900		1.800	9,65	0,022
Spessore totale		41,0

Resistenza superficiale interna	0,170
		Resistenza superficiale esterna	0,040
Trasmittanza termica [W/m ² K]	2,140	Resistenza termica totale	0,467
Trasmittanza termica periodica [W/m ² K]	0,328		
Sfasamento [h]	11,26		
Smorzamento	0,154		
Capacità termica interna [kJ/m ² K]	63,338

Massa superficiale: 822,000 kg/m²

U calcolata : 2,140 W/mq K

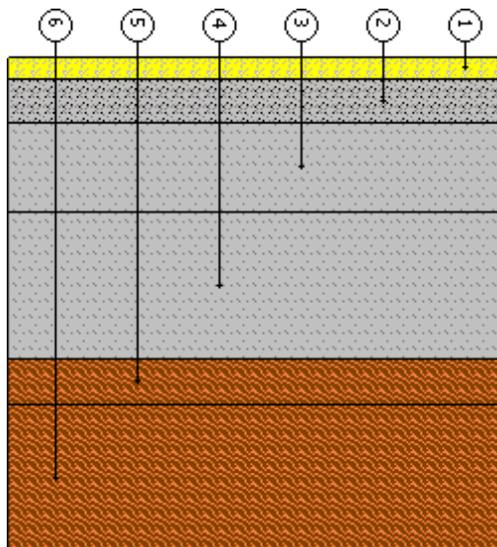
Solaio in legno - intermedio

N	Descrizione dall'alto verso il basso	Spessore [cm]	λ [W/mK]	C [W/m ² K]	δ [kg/m ³]	$\delta_p \times 10^{12}$ [kg/msPa]	R [m ² K/W]
1	Pavimentazione interna - gres	1,5	1,470		1.700	27,571	0,010
2	Malta di cemento	3,0	1,400		2.000	9,65	0,021
3	Massetto in calcestruzzo ordinario (1500-1700-1900 kg/m ³)	6,0	1,060		1.700	1,93	0,057
4	Calcestruzzo armato (getto)	10,0	1,910		2.400	1,485	0,052
5	Abete (flusso parallelo alle fibre)	3,0	0,120		450	4,825	0,250
6	Legno (700 kg/m ³)	10,0	0,180		700	0,965	0,556
Spessore totale		33,5

Resistenza superficiale interna	0,130
		Resistenza superficiale esterna	0,130
Trasmittanza termica [W/m ² K]	0,829	Resistenza termica totale	1,206
Trasmittanza termica periodica [W/m ² K]	0,088		
Sfasamento [h]	13,23		
Smorzamento	0,106		
Capacità termica interna [kJ/m ² K]	73,893

Massa superficiale: 451,000 kg/m²

U calcolata : 0,829 W/mq K

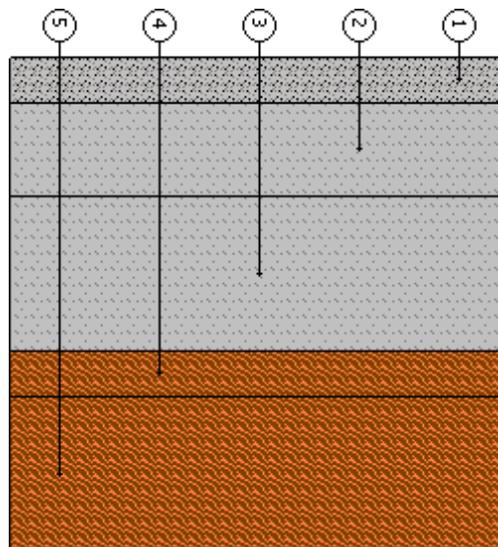
Solaio in legno - sottotetto

N	Descrizione dall'alto verso il basso	Spessore [cm]	λ [W/mK]	C [W/m ² K]	δ [kg/m ³]	$\delta_p \times 10^{12}$ [kg/msPa]	R [m ² K/W]
1	Malta di cemento	3,0	1,400		2.000	9,65	0,021
2	Massetto in calcestruzzo ordinario (1500-1700-1900 kg/m ³)	6,0	1,060		1.700	1,93	0,057
3	Calcestruzzo armato (getto)	10,0	1,910		2.400	1,485	0,052
4	Abete (flusso parallelo alle fibre)	3,0	0,120		450	4,825	0,250
5	Legno (700 kg/m ³)	10,0	0,180		700	0,965	0,556
Spessore totale		32,0

Massa superficiale: 425,500 kg/m²

U calcolata : 0,836 W/mq K

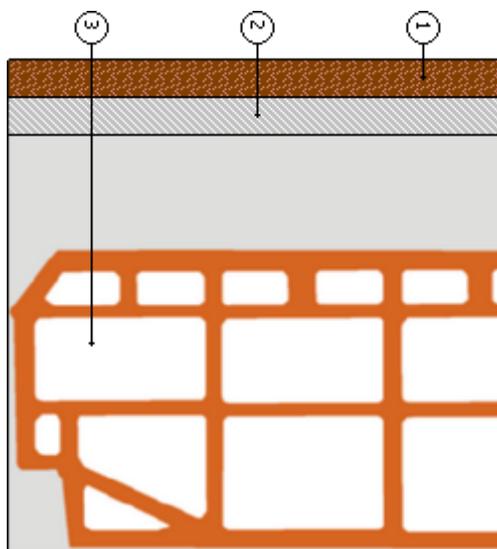
Copertura inclinata

Massa superficiale: 320,360 kg/m²

U calcolata : 1,070 W/mq K
