Carta di sovrapposizione tra quadro dissesto RER/PAI/PTCP e quadro dissesto comunale.

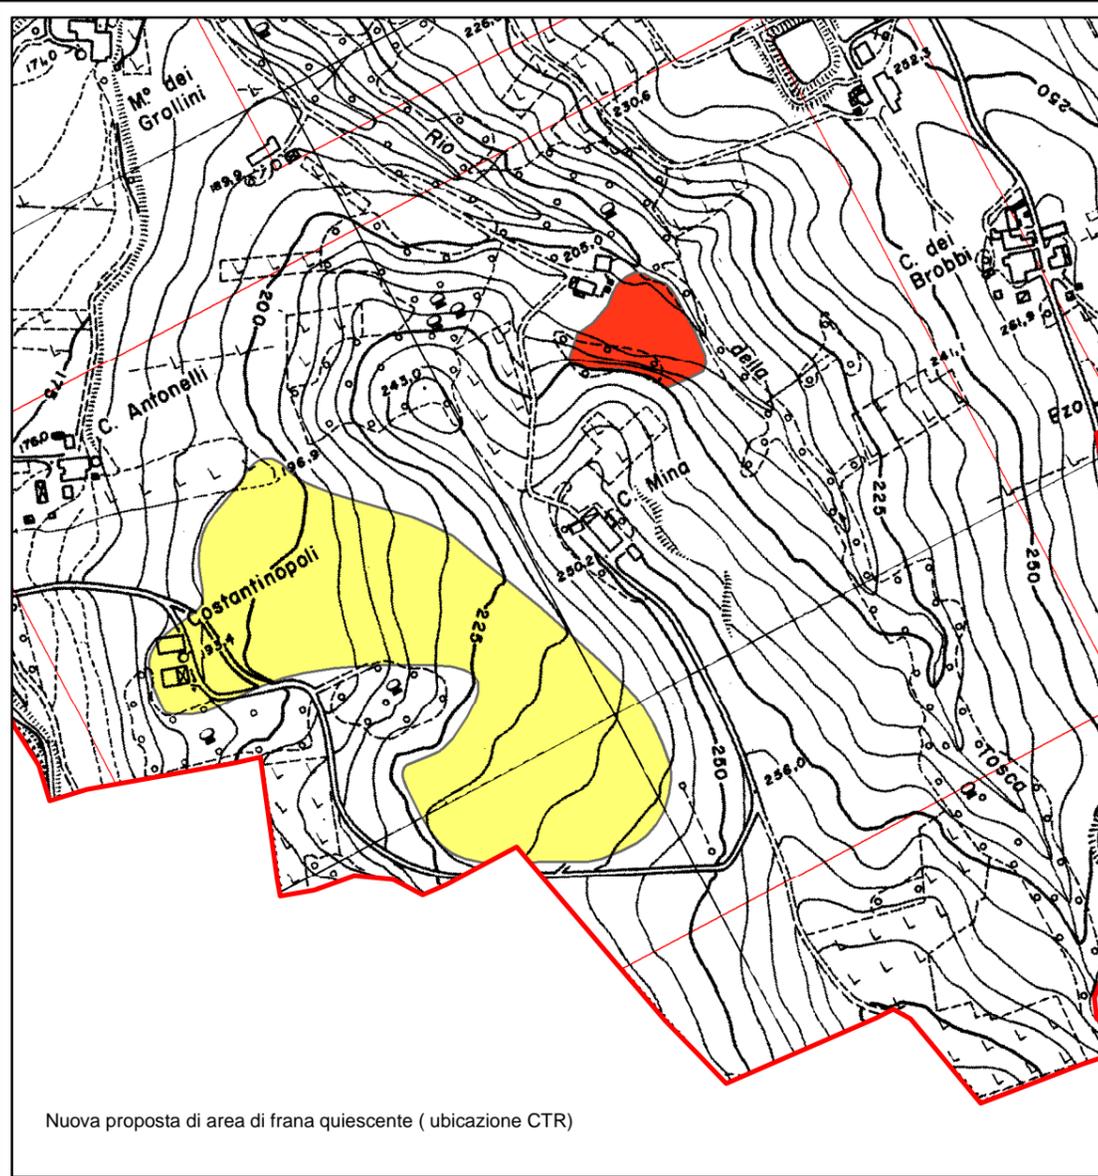
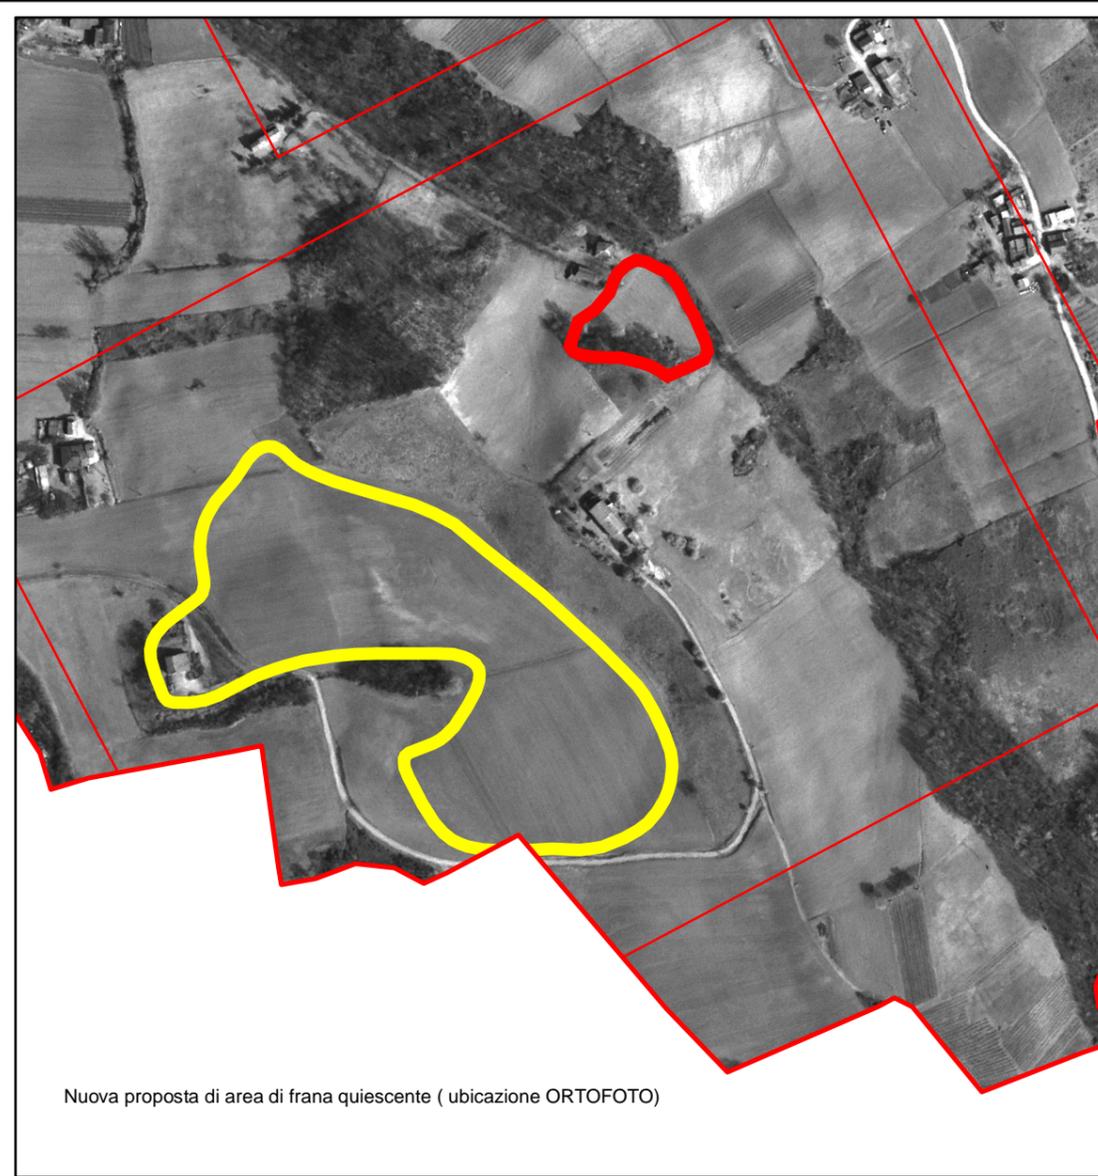
Tipo dissesto proposto: Detrito di versante (1); Frana attiva (1)		
Coordinate: x: 560048,44 y: 968793,19	Sigla CTR: 180103G2	Data di Compilazione: 21/09/2005
Località minacciate: Costantinopoli		
Note: Il nucleo rurale di Costantinopoli risulta posizionato all'interno dell'area definita come detrito di versante.		
Formazione geologiche coinvolte: CMZ: Sintema di Cosamezzana		
Descrizione variazione: Introduzione di una frana attiva riscontrata durante rilevamento di campagna alla scala 1:5000		
Scala: 1:5000 1:10000	A cura di: Studio Geologico Ambientale Dr. Geol. GABRIELE CORBELLI Corso Garibaldi, 80 29017 Fiorenzuola d'Arda (PC) Tel. 0523/944096 - Fax 0523/944096 E-mail: geo.corbelli@tiscalinet.it	Zona dissesto n°: 12 Nome dissesto: Costantinopoli
