Carta di sovrapposizione tra quadro dissesto RER/PAI/PTCP e quadro dissesto comunale.

Tipo dissesto proposto: Detrito di versante (1); Frana attiva (2)

1:5000 1:10000	Studio Geologico Ambientale Dr.Geol.GABRIELE CORBELLI Corso Garibaldi, 80 29017 Fiorenzuola d'Arda (PC) Tel. 0523/944096 - Fax 0523-245116 E-mail: geo.corbelli@tiscalinet.it	8
		Nome dissesto: Costa Cardinali

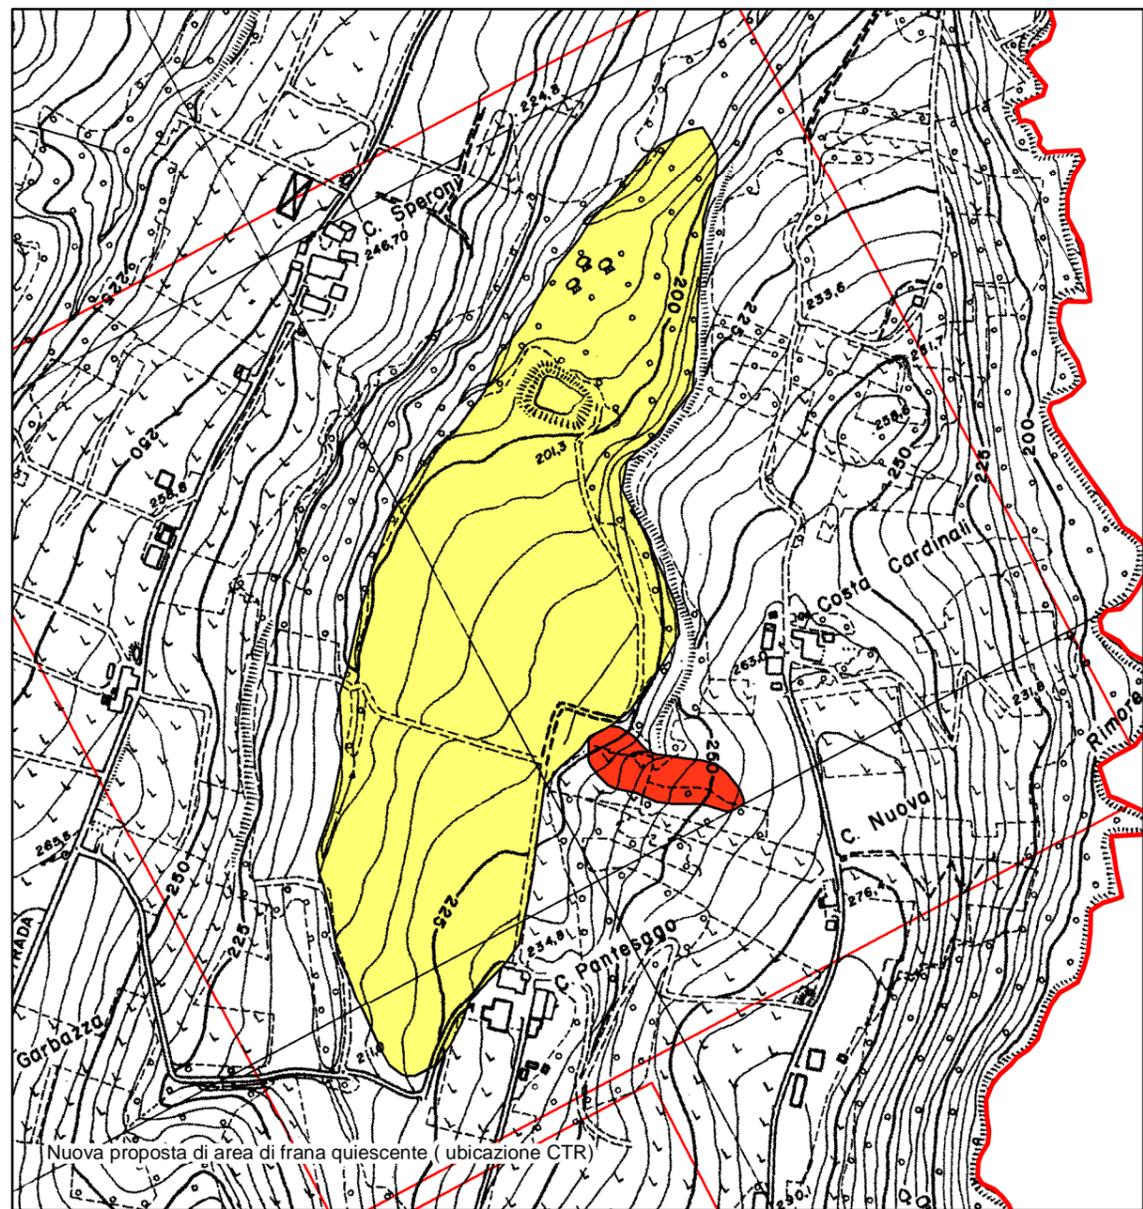
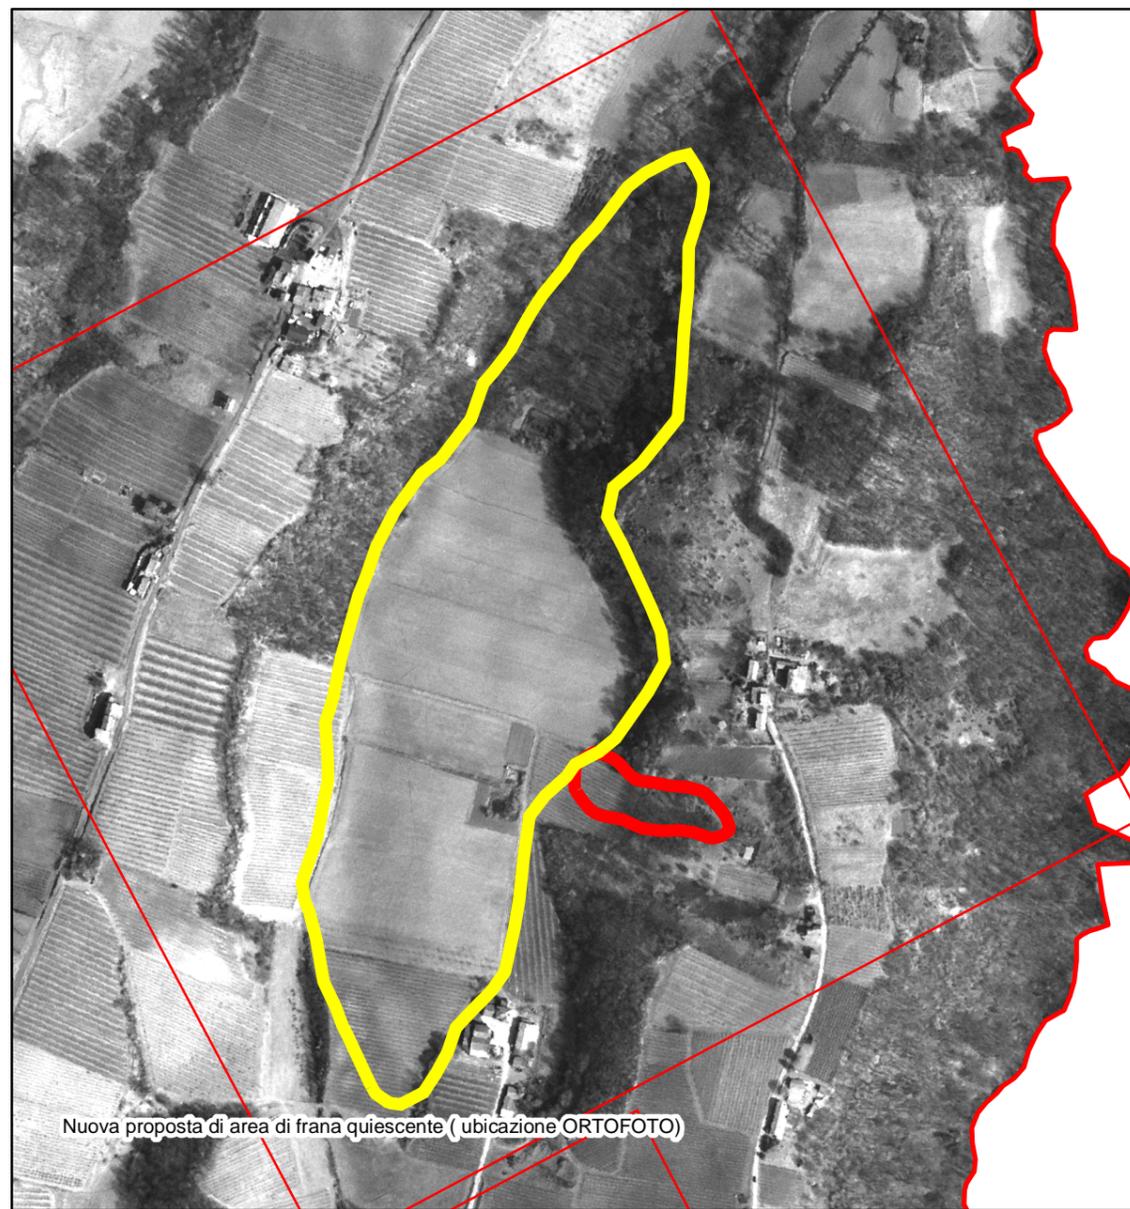
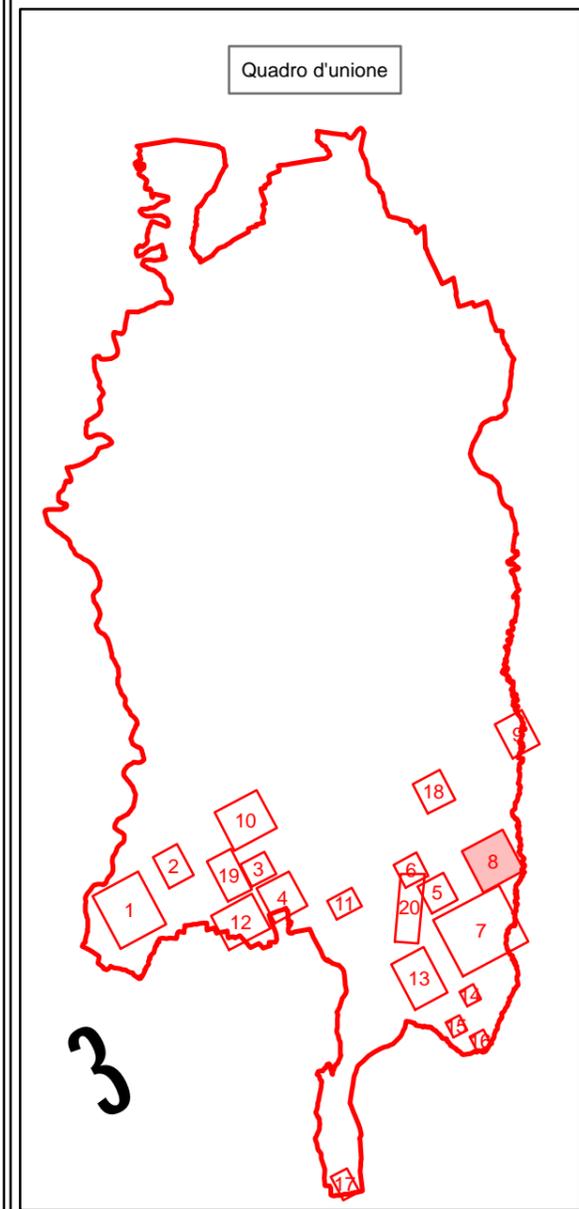
Descrizione variazione:
Riperimatratura su ortofoto alla scala 1:2000 del detrito di versante. Recepimento della perimetrazione RER 2004 frana attiva.
